## EL DESASTRE DE LA COMUNA Y LA GASCA

**Cecilia Borja**

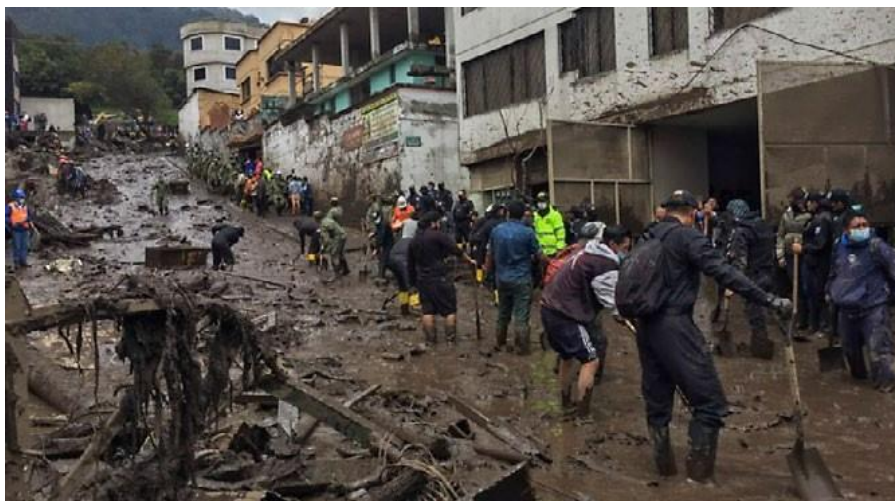
1.8 Avenida La Gasca, al día siguiente del aluvión que inició en las laderas del volcán Pichincha. Foto: Iván Castaneira.

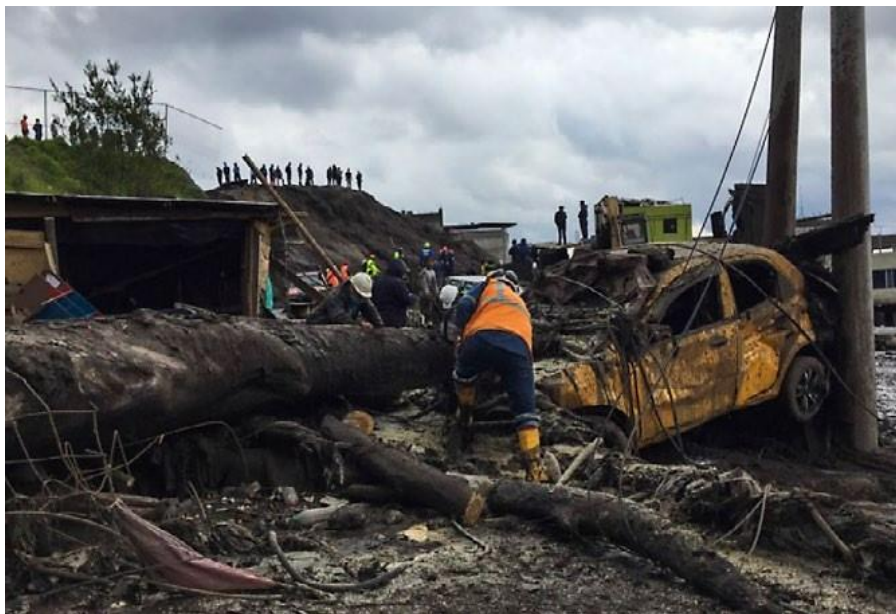
1.9 Pérdida de vidas humanas, casas y otros bienes materiales por aluvión en la Comuna y La Gasca.

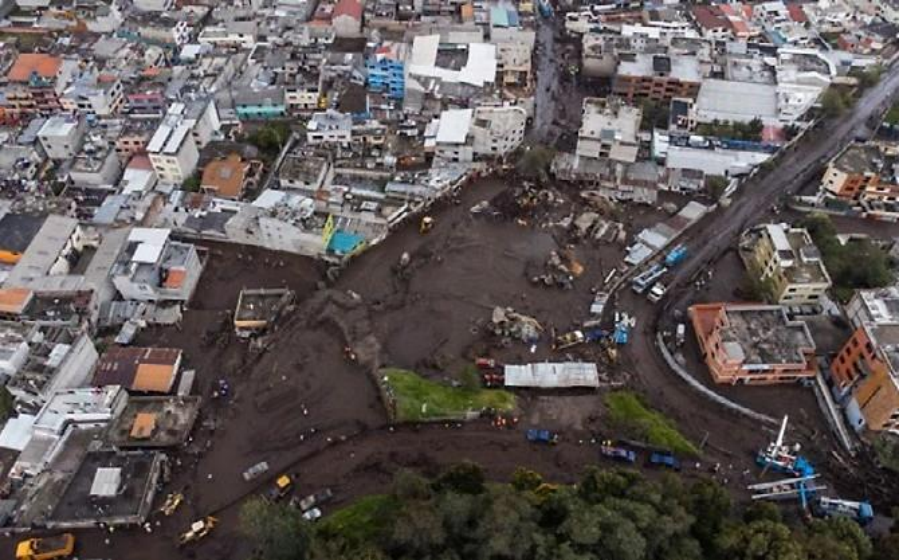
1.10 En las laderas del volcán Pichincha el bosque nativo fue reemplazado por monocultivos de eucalipto y pino, lo cual ha producido erosión y las laderas no pueden retener el agua, en este caso, así se produjo el aluvión.

se disponen medidas como la construcción de superficies permeables, estanques temporales, diques transversales, instalación y construcción de drenajes separados, la transformación progresiva del sistema de alcantarillado en todo el D.M. de Quito, el control de descargas y la conversión de espacios públicos y privados, entre otras.
